**Rif.: Analisi dei sedimenti del Waste Pond 719**

**Ogg.: Integrazione relazione per confronto diretto con risultati ARPA Piemonte**

<b>RELAZIONE TECNICA</b>  Caratterizzazione radiologica del WP 719	<b>ELABORATO SL AR 00047</b>  <b>REVISIONE 06</b>
-----------------------------------------------------------------------------	-----------------------------------------------------------------

Caratterizzazione radiologica  
del WP 719

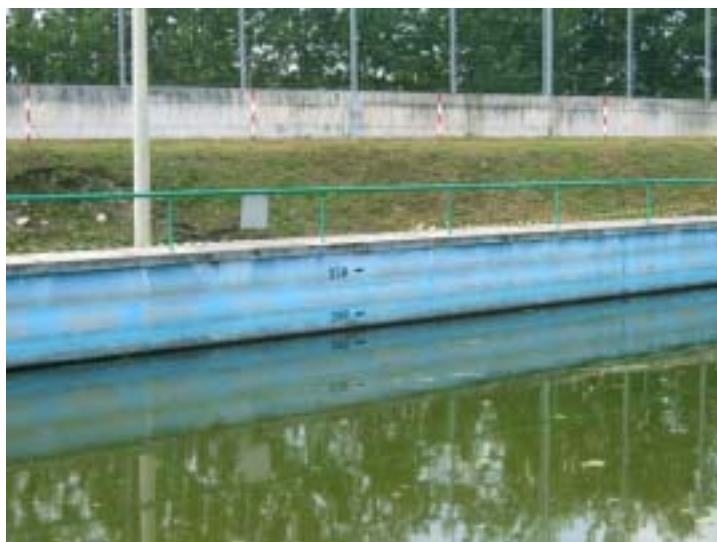
Figura 1: WP 719 alla data del 10 agosto 2012

Nell'ambito dei previsti controlli propedeutici al rilancio nella Dora Baltea degli effluenti liquidi dell'impianto EUREX, nel 2010 è stato effettuato un campionamento del contenuto della vasca di stoccaggio Waste Pond 719 (Figura 1). I risultati delle analisi, riportati nel §3.1, anche se coerenti con le vigenti prescrizioni tecniche di impianto, non rispettavano il criterio di "non rilevanza radiologica" e quindi non consentivano uno scarico di tali effluenti liquidi all'ambiente nell'ambito delle strategie successivamente messe in atto da Sogin.

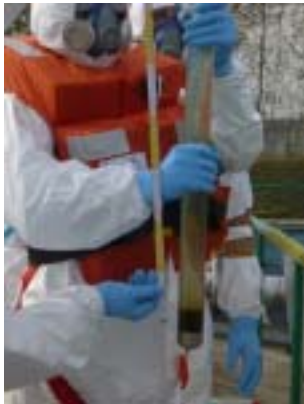
Figura 4: multicampionatore

- un multicampionatore (Figura 4), per determinare (visivamente) il profilo del contenuto della vasca in termini di densità e solidi sospesi
- un campionatore “bailer” a doppia valvola (Figura 5), per il prelievo del sedimento vero e proprio.

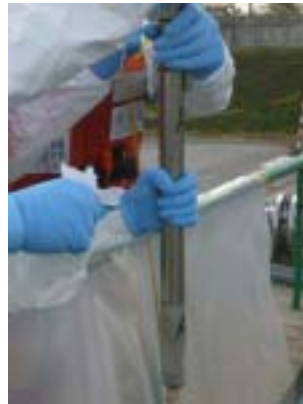
Figura 5: campionatore “bailer”
